Støttestolper for tak over inngang

Nils Heimvik, 2018-06-12

Linderudveien Huseierforening – Vedlikehold og reparasjonstips

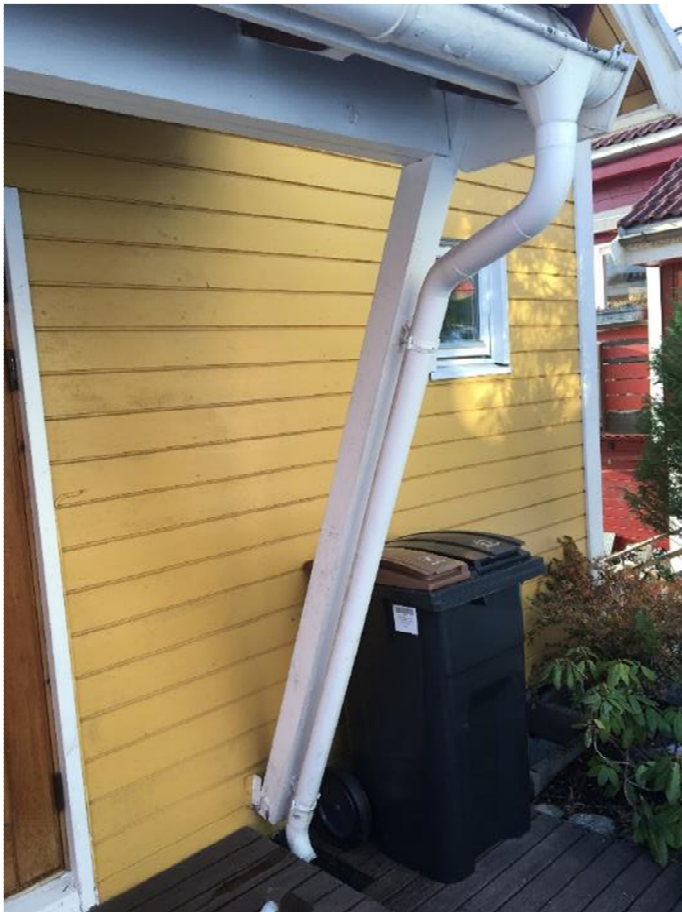
Det er to støtter som holder taket oppe, festet med et beslag inn mot husveggen

Fig 1. Støtte pilar/bjelke til tak over inngangsparti

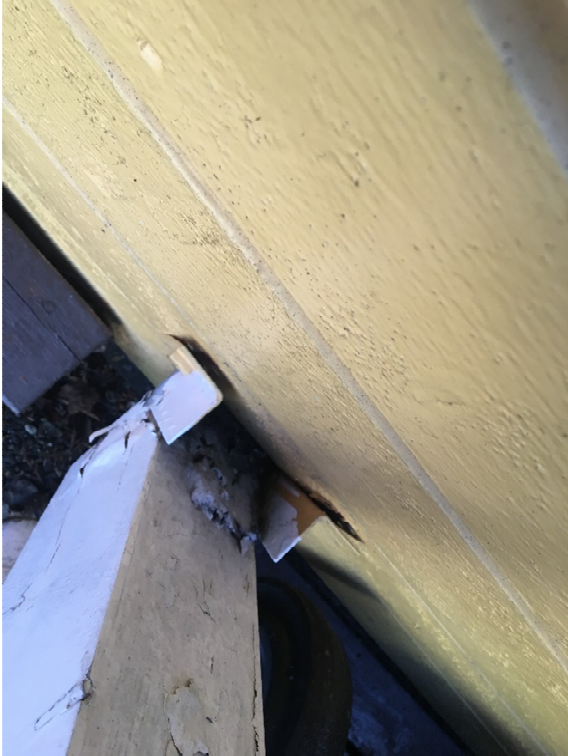
Beslaget inn mot veggen samler vann og skitt, noe som over tid (20 – 30 år?) kan få bjelken til å råtne.

Fig. 2 Beslag mot vegg sett ovenfra

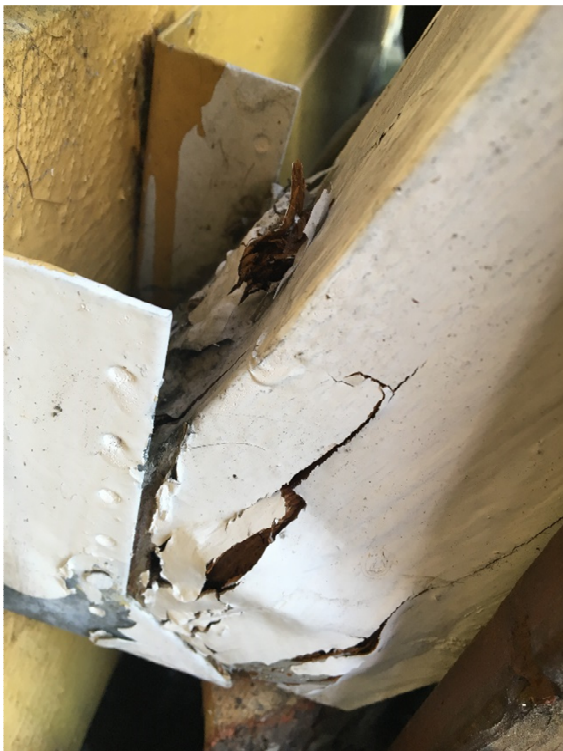
Figur 3: Kollaps av bjelke etter råtne i nedre del

Når man skal bytte dette, må man støtte opp taket midlertidig med en temporær bjelke (2''x4''?). Det lønner seg, som de fleste har gjort, å da velge en trykkimpregnert utgave, som da vil var lengre.

PS: Som noen har erfart i vinter, er det mye lettere å bytte dette før det kollapser enn etter, da det er ganske tungt å jekke dette opp hvis stolpen først har falt ned fra festet.

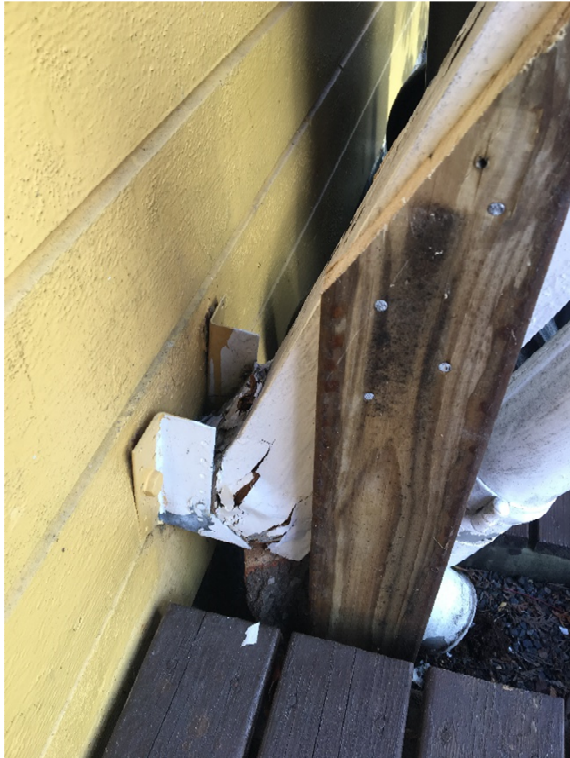
Fig. 4: Midlertidig «sikring» påført før kollaps av bjelke, i påvente av utskifting

Ikke bli forbauset om ny stolpe blir litt kortere enn originalen hvis utbøyingen har kommet i gang før man skifter (2.5 cm hos undertegnede, som bildet over er hentet fra).

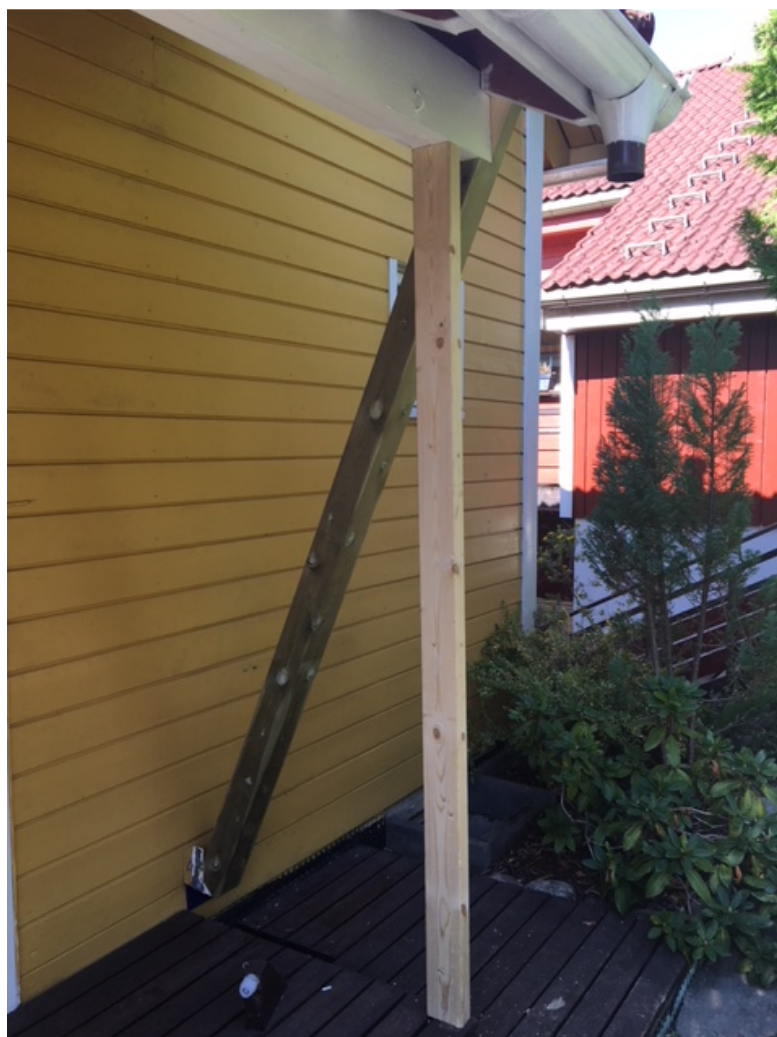
Figur 5; utskiftet stolpe av trykkimpregnert type med midlertidig støtte, og plastplate mot bordkledning

En annen erfaring er at bordkledningen på innsiden blir smittet av råten i stolpen. Man bør dermed være beredt på å enten skifte de to nederste bordene, eller legge inn en plate der stolpen ender.
